Retour d'expérience sur les inondations du département du Var les 18 et 19 janvier 2014

Volet 2 - « Conséquences et examen des dommages »

Septembre 2014

auteur : Direction Territoriale Méditerranée du Cerema

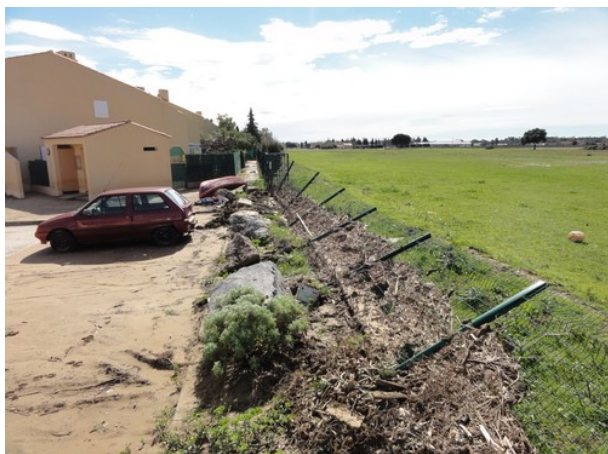
Illustration 1: Clôture renversée à La Londe-Les-Maures par manque de transparence

L'inondation du 19 janvier 2014 a charrié une quantité importante de débris végétaux. Les clôtures métalliques à mailles fines ont retenu ces débris et ont plié sous l'action de l'eau, même avec une hauteur d'eau relativement faible (de l'ordre de 50cm), probablement combinée à une vitesse non négligeable (exemple en Illustration 1).

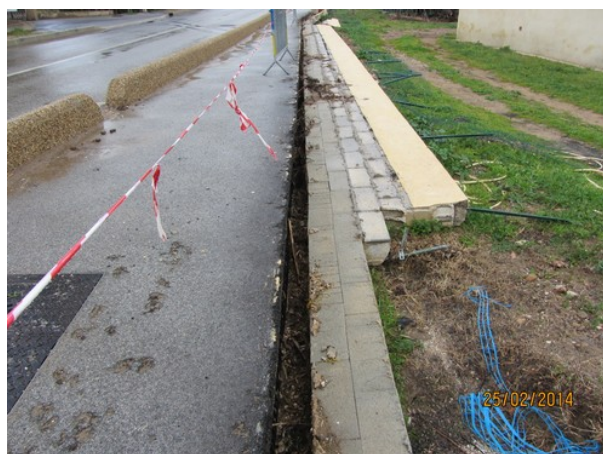
Illustration 2: Mur renversé, secteur Bormes-Les-Mimosas - Le Lavandou

Il apparaît également que les murs renversés sont souvent des murs sans fondations (exemple en Illustration 2). Dans les autres cas, la rupture a lieu au niveau du liant ; il est difficile de dire si la mise en œuvre est en question.

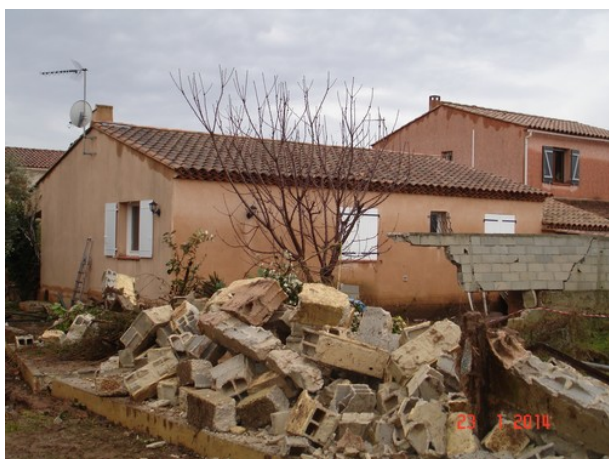
Illustration 3: Destruction généralisée de murs de clôture - La Londe-Les-Maures

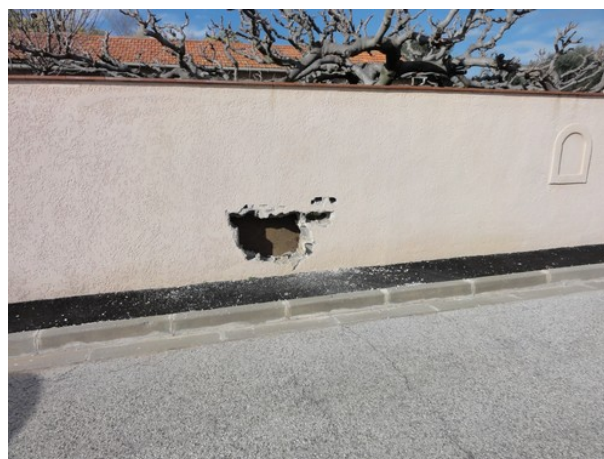
Les murs constituent, pour un habitant, un double danger : les murs « amont » peuvent céder brutalement et déverser des eaux en grande quantité rapidement. Les murs « aval » en jouant le rôle de barrage maintiennent une hauteur d'eau importante dans la parcelle. Afin de permettre l'évacuation des eaux de sa parcelle, un habitant a ainsi troué son mur de clôture (cf Illustration 4).

Illustration 4: Création volontaire d'une ouverture pour évacuer les eaux - La Londe-Les-Maures

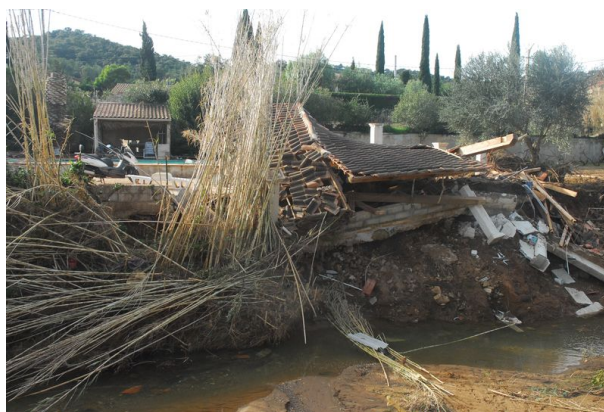
Le secteur a été gravement endommagé ; deux bâtiments annexes (*a priori* des cuisines d'été) ont été détruits par sape d'une partie des fondations suite à l'érosion des berges. Ces constructions étaient manifestement trop près des berges. Une procédure d'acquisition amiable de 7 maisons est en cours d'instruction.

Illustration 5: Destruction totale d'une construction annexe à Notre Dame des Maures (commune de La Londe-Les-Maures)

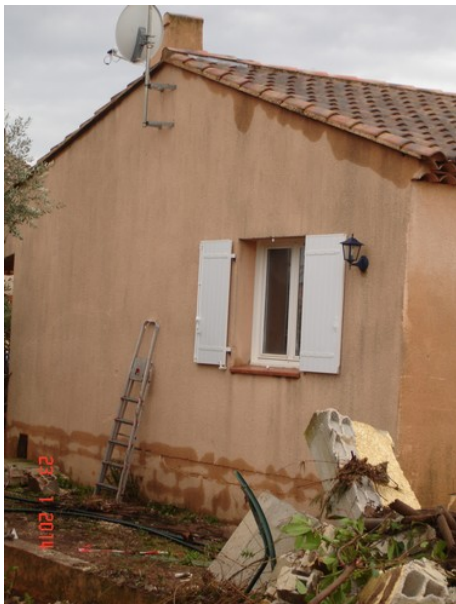
Illustration 7: Apparition d'une fissure périphérique au niveau de la dalle de plancher - La Londe-Les-Maures

La montée rapide des eaux et la présence d'un vide sanitaire avec une aération suffisante pour laisser entrer rapidement l'eau sous la dalle de plancher a sans doute été à l'origine des dommages d'une habitation située rue de la Forge (cf Illustration 7 et Illustration 6). A Notre-Dame-Des-Maures (commune de La Londe-les-Maures), un cas semblable a été relevé. Ces deux maisons ont été expertisées dans le cadre d'une procédure de péril imminent ; il ressort que la nature des dalles (poutrelles en béton précontraint avec hourdis), prévue pour supporter une contrainte du haut vers le bas, et non du bas vers le haut, est sans doute à l'origine des désordres (fissuration horizontale).

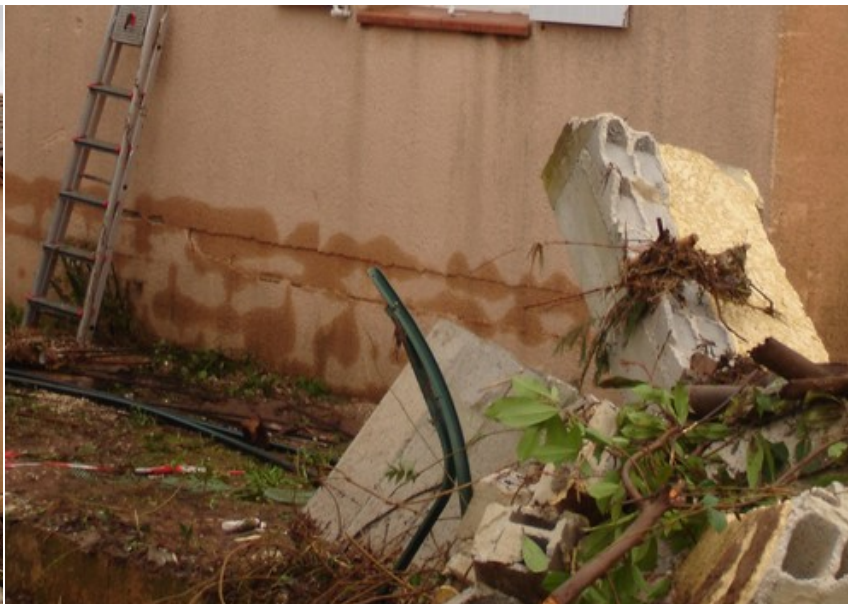
Illustration 6: Détail de la fissure
