# Retour d'Expérience des intempéries sur le département du Var du 19 janvier 2014

Octobre 2014

## Volet 1 - Caractérisation hydraulique de l'événement

**auteur :** Cerema Direction Territoriale Méditerranée

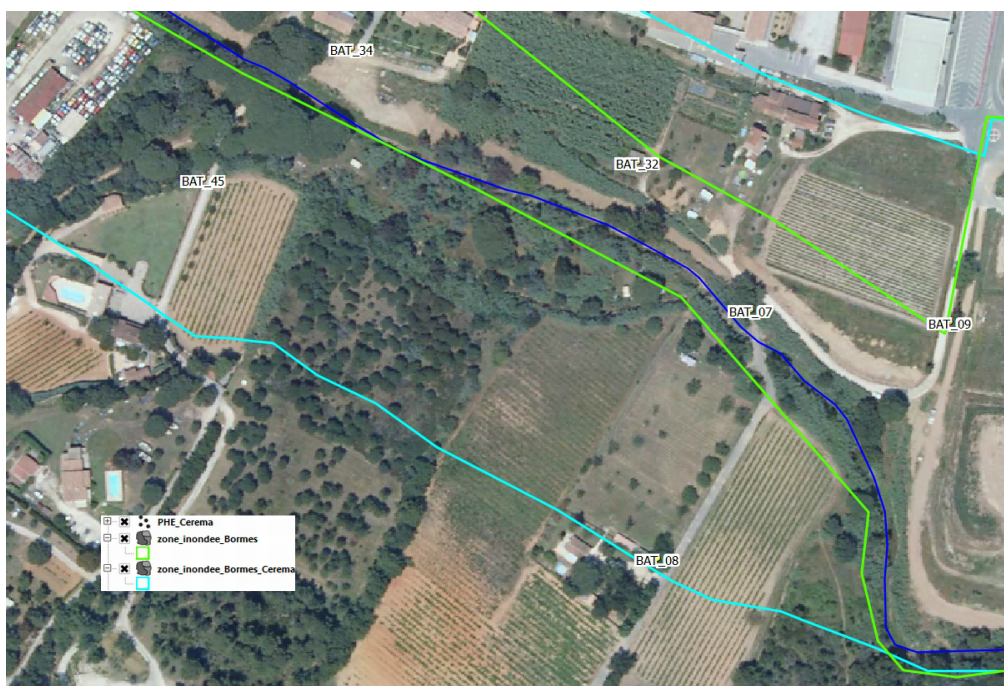
Illustration 6: Écart entre les PHE et la zone inondée de la commune

Des écarts avec les observations de terrain ont été mises en évidence comme sur le cours d'eau du Batailler sur la commune de Bormes-les-Mimosas, par exemple.

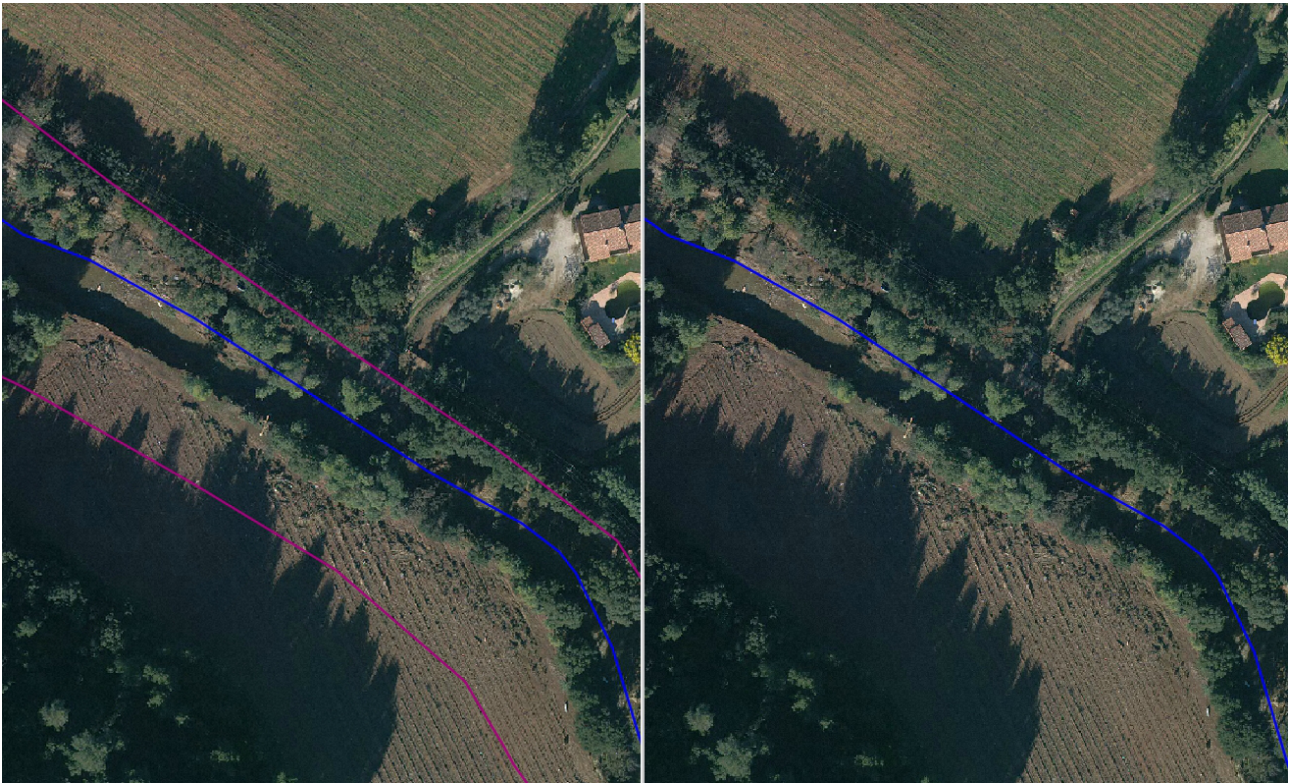
Afin d'illustrer la méthode, nous pouvons montrer sur l'illustration 7, des vignes qui sont couchées sur la rive droite du cours d'eau. Ceci permet de qualifier « à dire d'expert » une limite de la zone inondée (trait violet).

*Illustration 7: Vignes couchées suite à la crue*

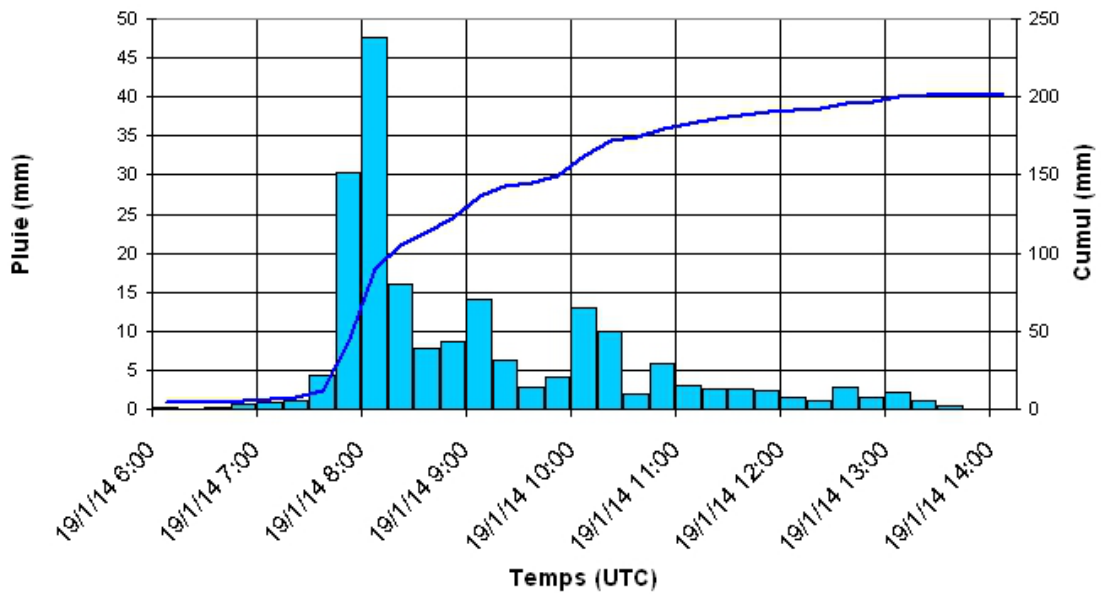
Illustration 20: Pluie de bassin du Bataillet

**Pluie de bassin du Bataillet**  
issue de lame d'eau Panthere au pas de temps 15 min

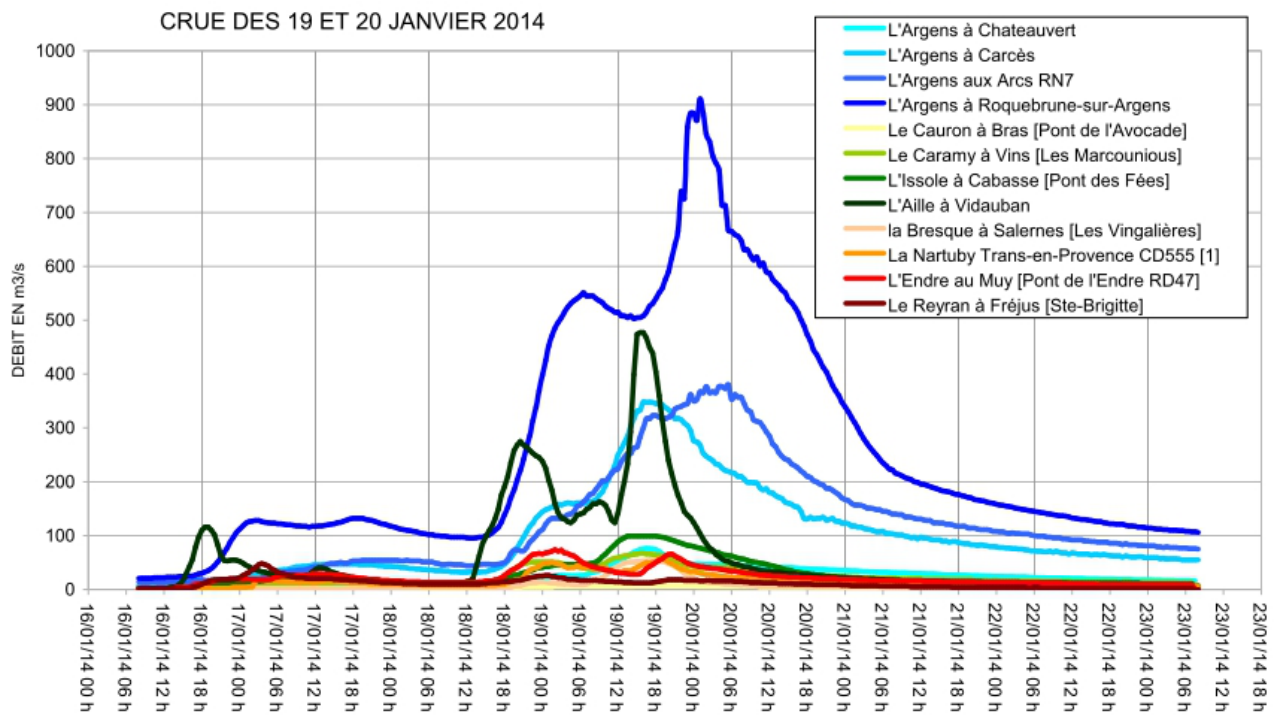
Les sous-bassins les plus touchés par les pluies des 18 et 19 janvier 2014 sont l'Aille, l'Issole, la Bresque et la partie médiane de l'Argens comme le montre l'illustration 23.

*Illustration 23: Hydrogrammes de crue de l'Argens et ses affluents*

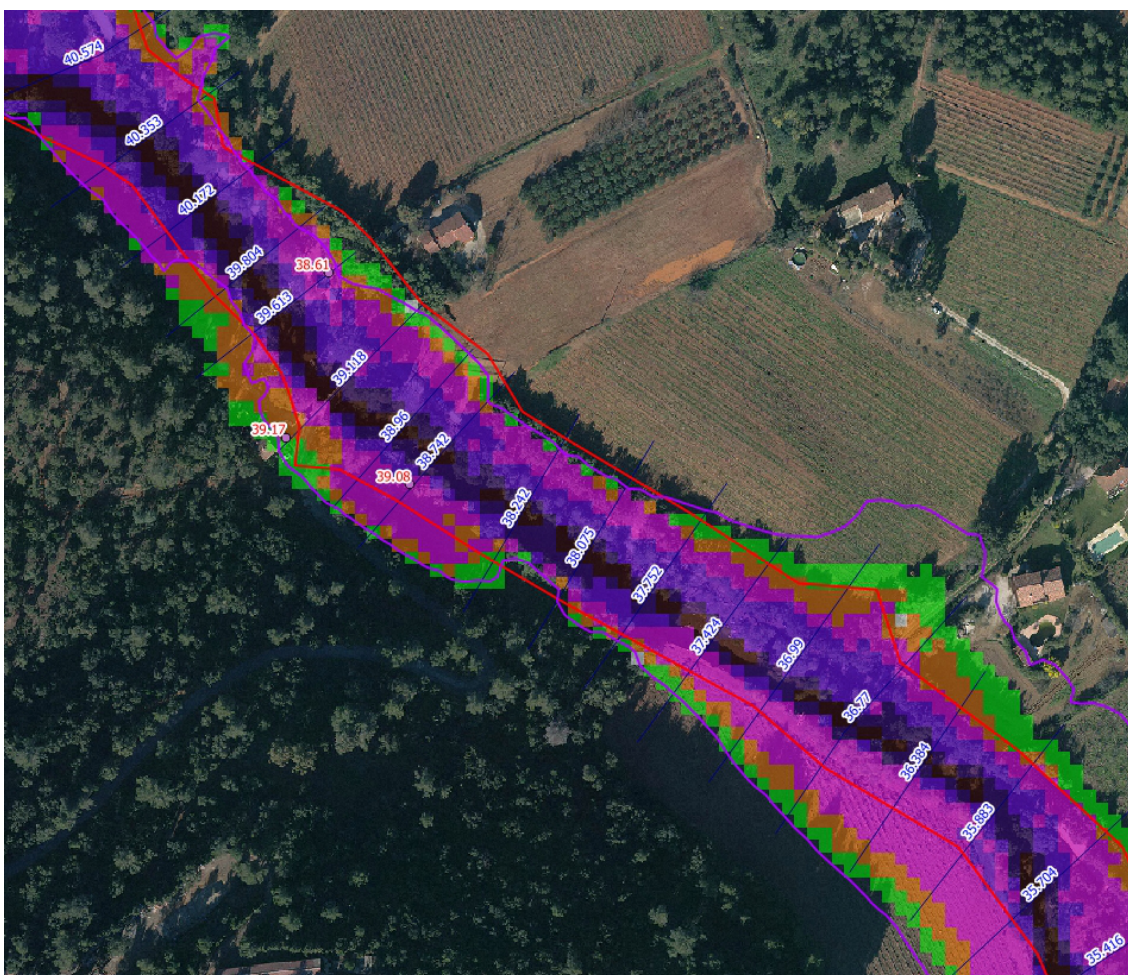
L'emprise PPRI est atteinte avec 150 m<sup>3</sup>/s. La première PHE semble douteuse (PHE PAN\_03 à 38,61m NGF) car la localisation pour le nivellement n'est pas évidente. Par contre, un débit de 300 m<sup>3</sup>/s (Illustration 27) permet de bien se caler aux deux autres PHE. Aussi, l'emprise PPRI est atteinte avec 150 m<sup>3</sup>/s.

*Illustration 27: Résultats pour Q = 300m<sup>3</sup>/s sur le secteur 2*

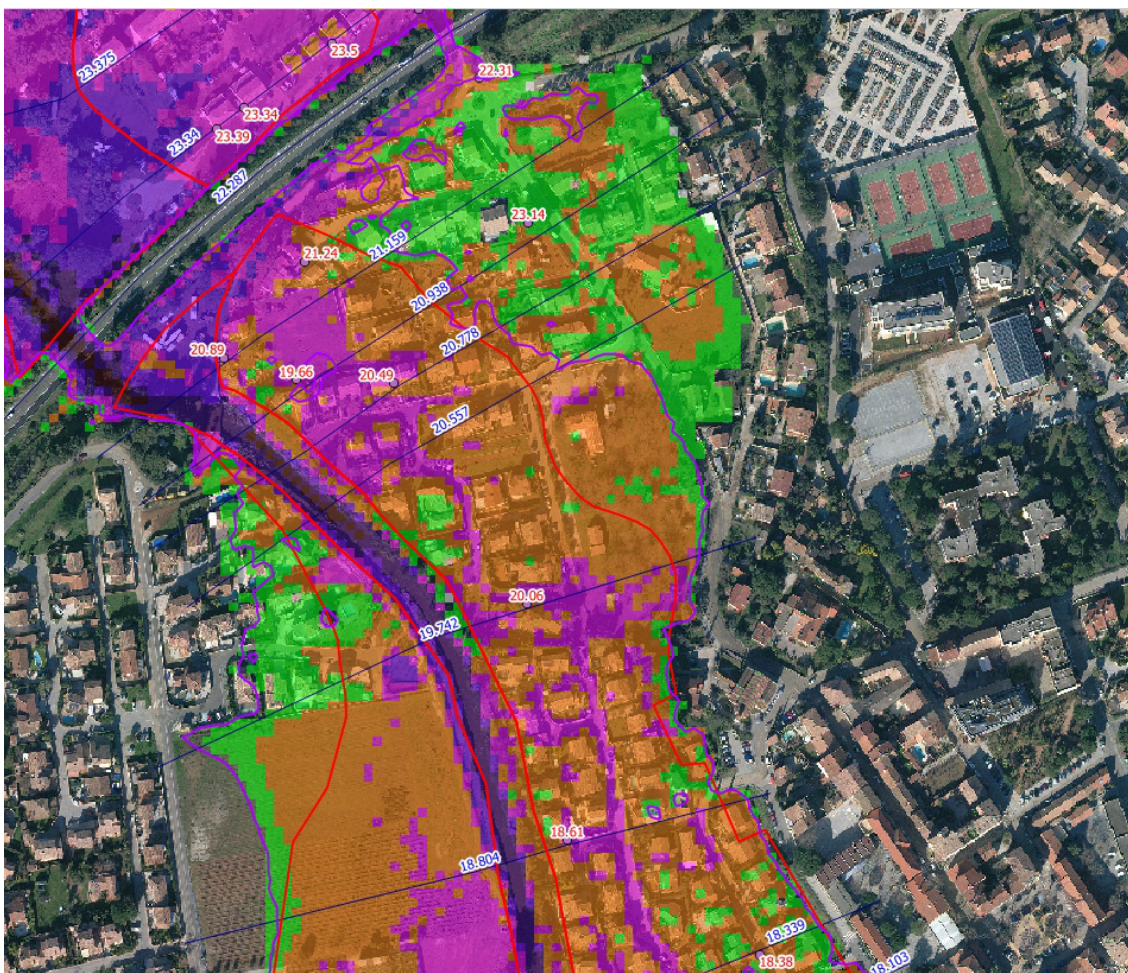
Le débit de 300 m<sup>3</sup>/s (Illustration 30) est assez proche des PHE observées sur ce secteur. La PHE n° 40 à 19,66 mNGF n'est pas prise en compte car elle est incohérente avec les PHE à proximité (peut être une confusion entre le niveau du repère et celui de la PHE?). Les PHE (PAN\_16 et PAN\_17) à 22,31 mNGF et 23,14 m NGF ne sont pas prises en compte car elles correspondent aux écoulements par la RD88, déconnectés du niveau en lit mineur.

*Illustration 30: Résultats pour Q = 300m<sup>3</sup>/s sur le secteur 5*

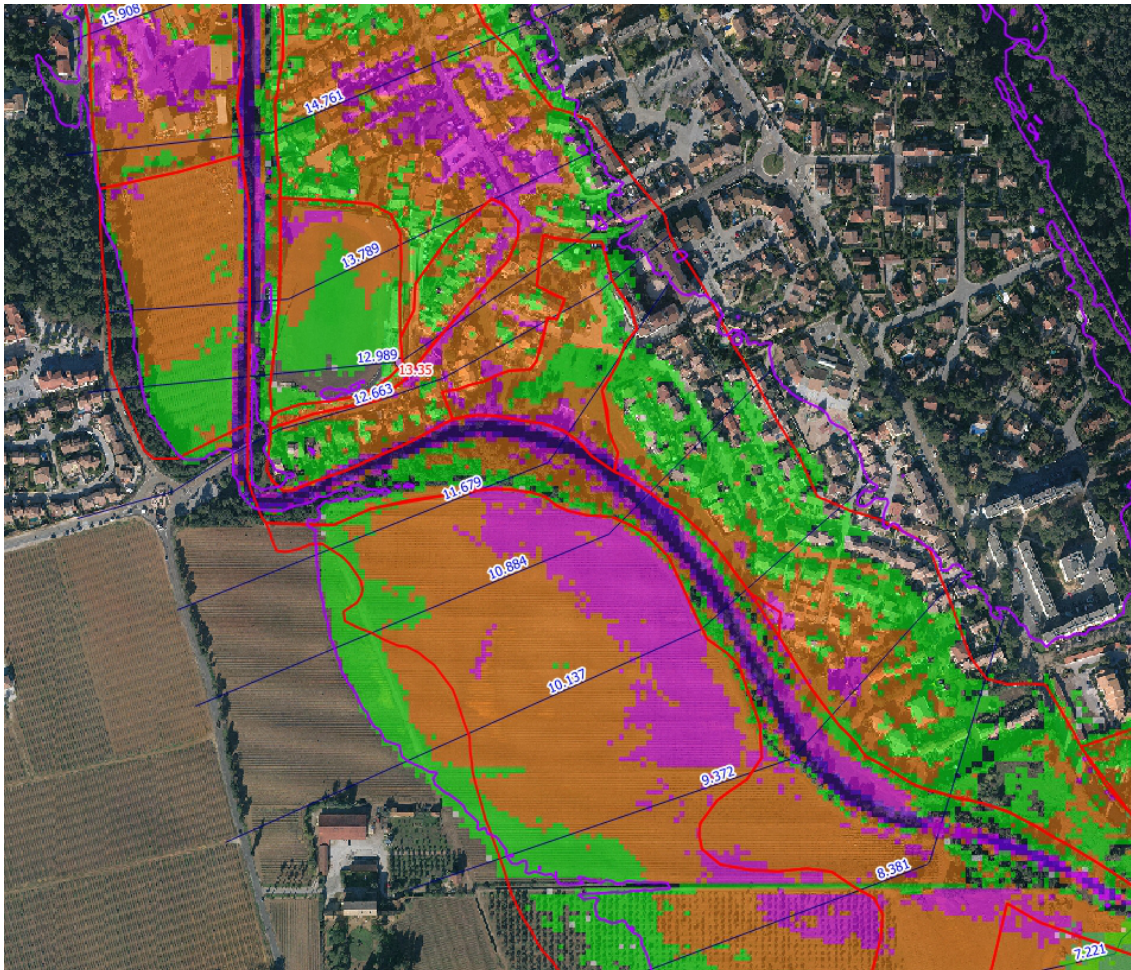
Illustration 32: Résultats pour  $Q = 300\text{m}^3/\text{s}$  sur le secteur 7

Sur ce secteur un débit de 300 m<sup>3</sup>/s (Illustration 32) semble toujours cohérent. A l'aval, la densité de PHE disponibles et la proximité de la confluence ne nous permettent pas d'effectuer une analyse correcte.

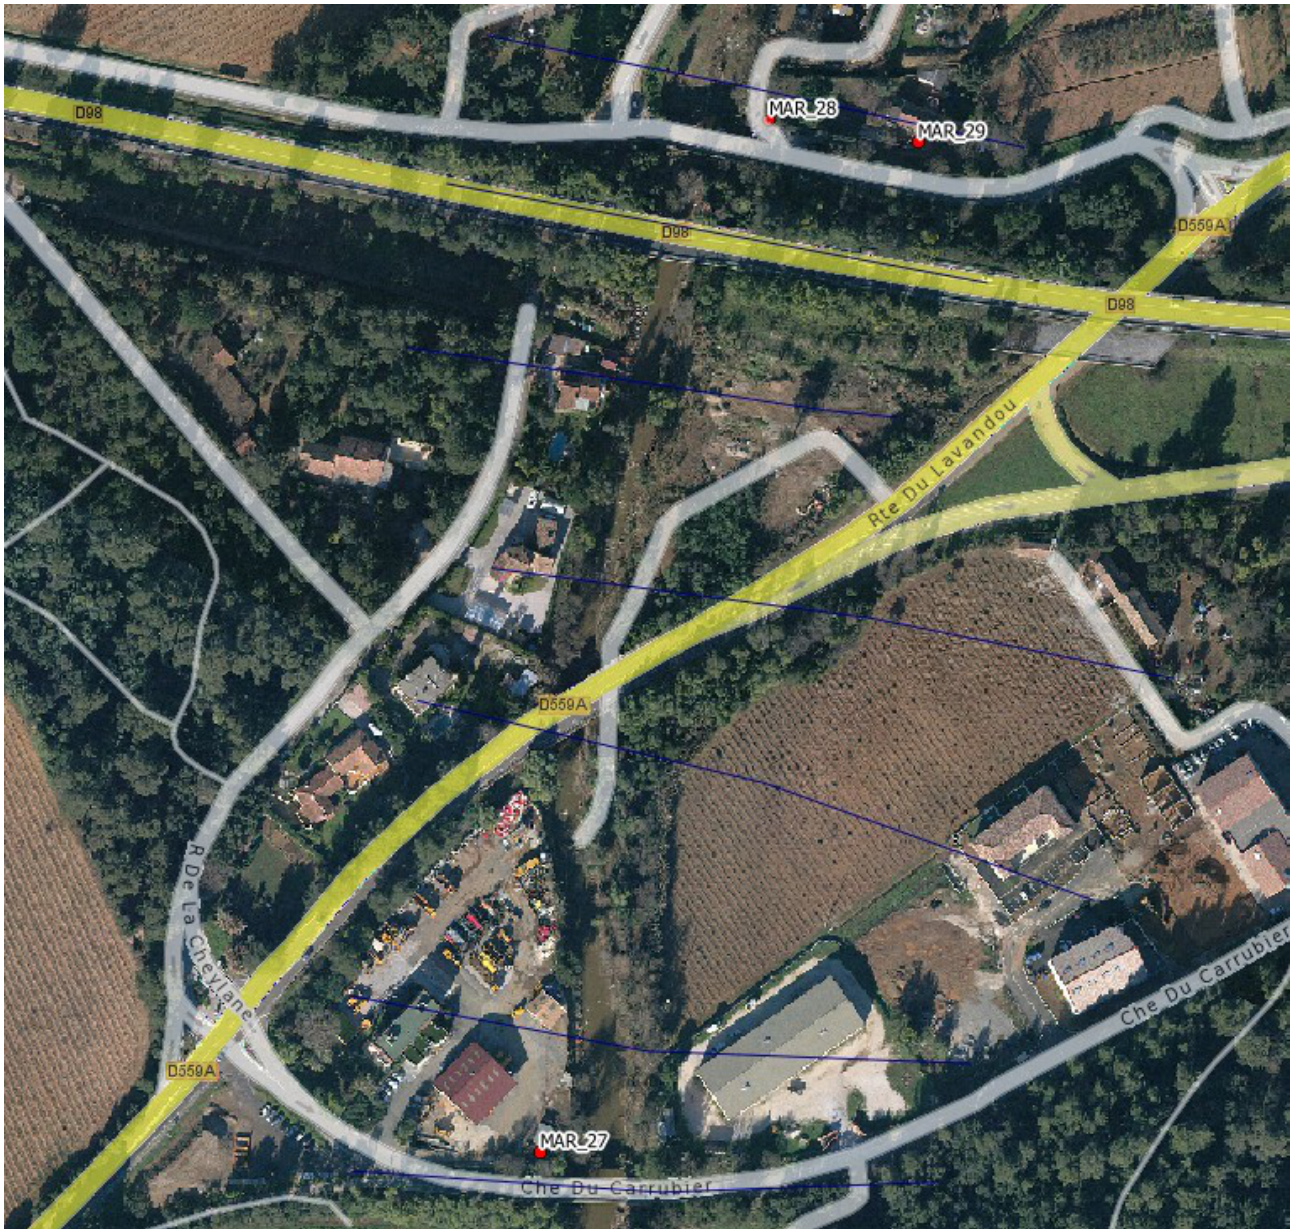
Illustration 34: PHE disponibles autour de la RD 98

Le modèle hydraulique démarre au vallon de Valcros et se poursuit jusqu'à la mer. Sur la carte de situation (Illustration 34), on peut visualiser les PHE disponibles et les 215 profils en travers utilisés (la donnée topographique provient de dalles lidar de la base RGEALTI 1m de mai 2013).
