Compte rendu du 11 juin 2021 relatif à la mise en place d'un outil pour le suivi de l'évolution du glissement de terrain du Pas de l'Ours à Aiguilles (Hautes-Alpes, France) par interférométrie 2 composantes

Rédaction : N. Marçot (BRGM) le 15 juin 2021

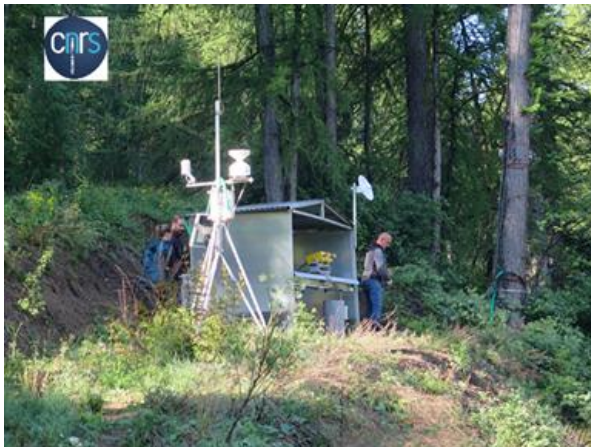
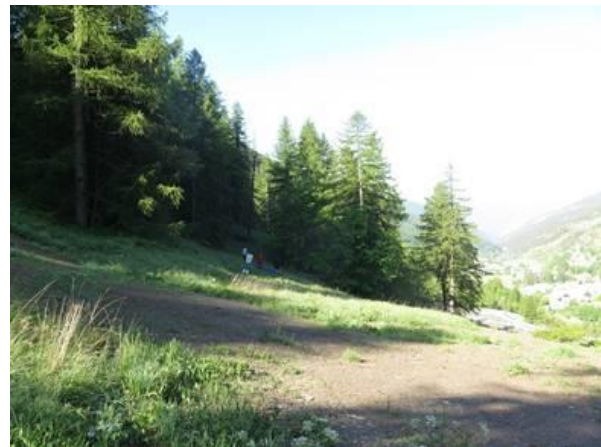
1. Identification de l'emplacement pour le nouveau capteur à une centaine de mètre du GBSar de l'EOST Strasbourg

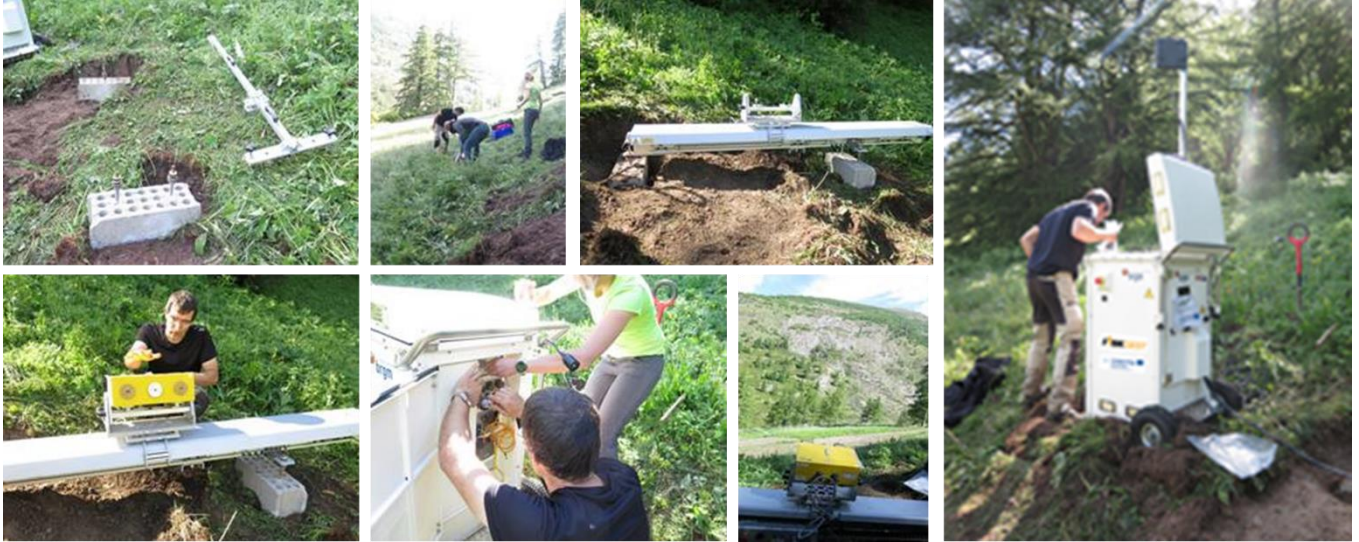
2. Installation du rail et de la centrale avec terrassement à la pioche pour ancrer au mieux le matériel et assurer sa stabilité de l'ensemble

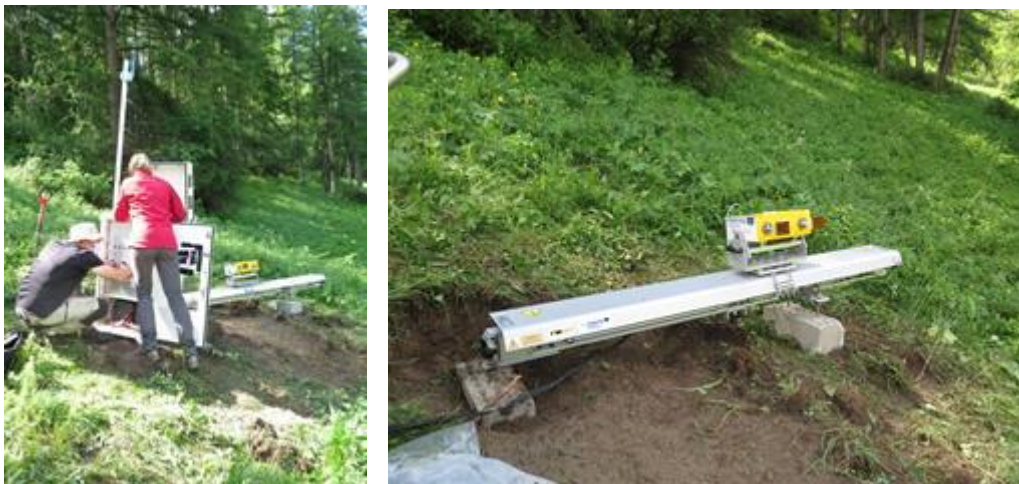
3. Tests et calibration

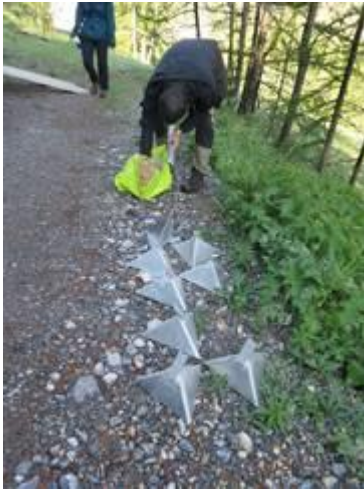
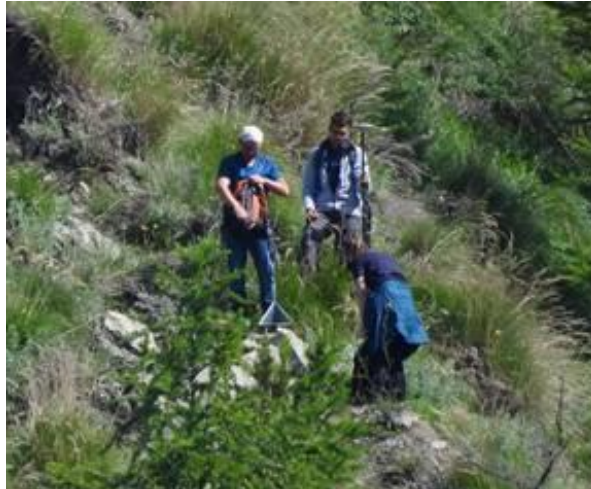
4. En parallèle installation des réflecteurs sur le glissements, 5 côté Ouest et 3 côté Est

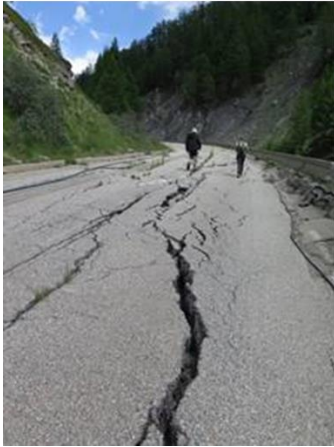
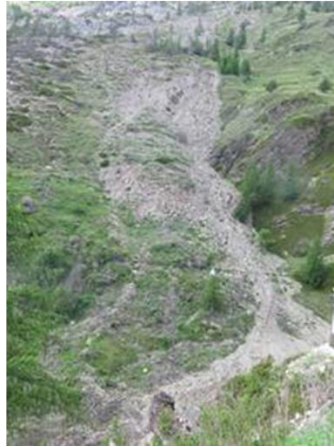
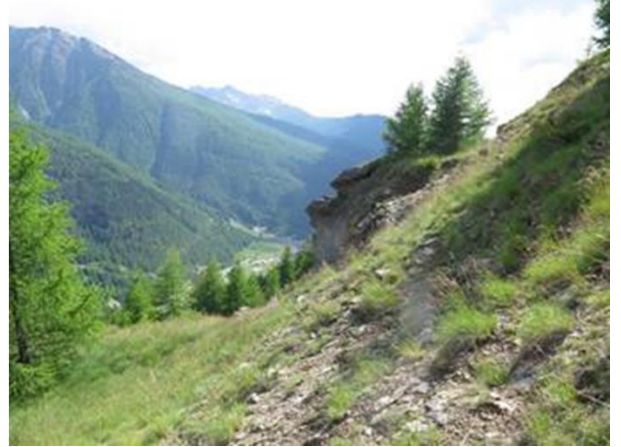
6. Visite et observation du glissement, en pied sur la route détruite, face au glissement depuis la route de secours puis au sommet au niveau des arrachements et crevasses visibles au niveau du hameau des Eygliers

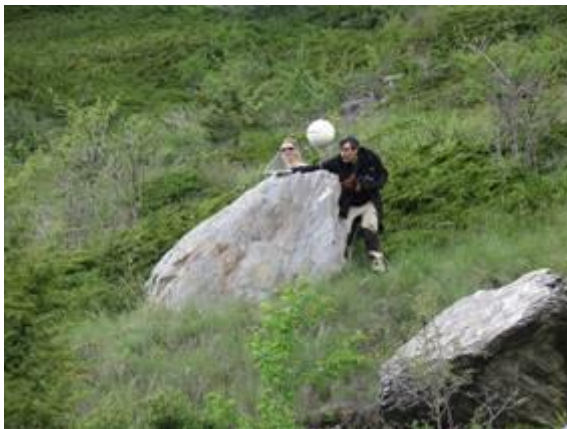
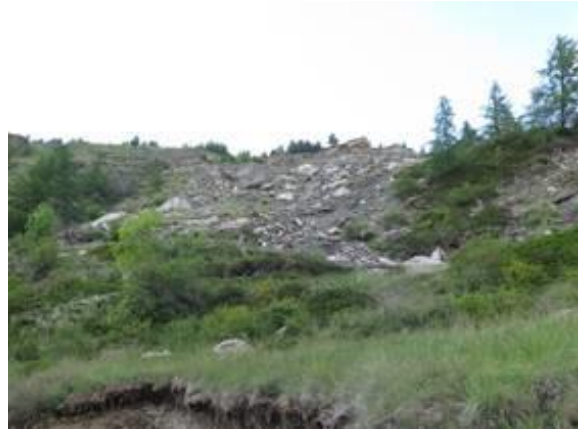
7. Visite des réflecteurs pour les tourner manuellement au bout des 4h d'acquisition et provoquer ainsi un déplacement des objets

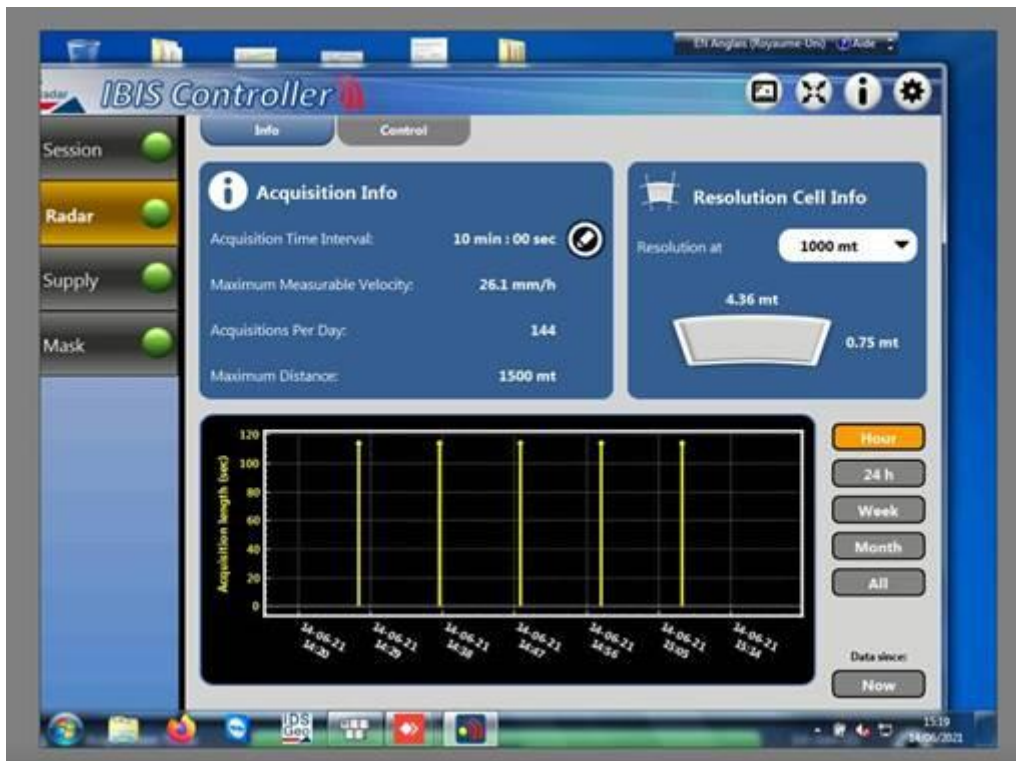
Après connexion le 14 juin, l'acquisition tournait parfaitement bien :
